Ofício n.º 103/SINSERI/2019
Assunto – Fiscalização UBS Jardim Paineira

O Sindicato realizou visita técnica no respectivo próprio
municipal UBS Jardim Paineira em 27/06/2019, realizando levantamentos para
melhorar das condições de trabalho dos servidores municipais ali lotados, com
base nas informações colhidas e observadas para melhorar as condições de
laboro destes no que mais se aproxima com a legislação vigente, sendo assim
vamos esmiuçar a baixo o que foi constatado e nossas solicitações embasado
na legislação vigente.

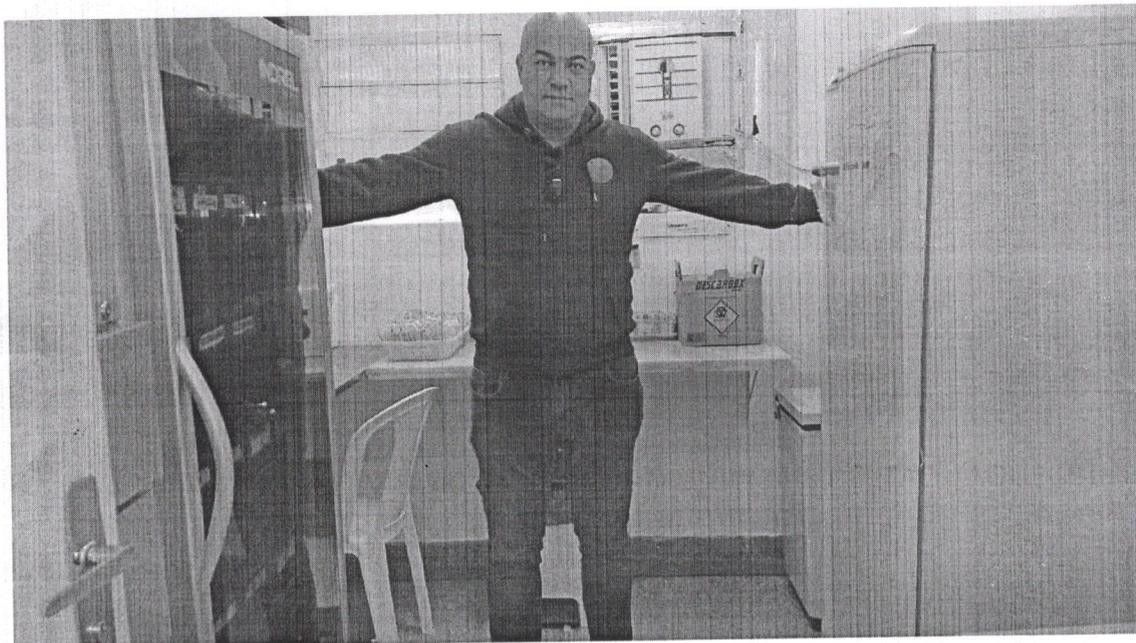
As salas da UBS não atendem a regulamentação da RDC 50 da Anvisa, tendo espaço físico inadequado para o atendimento aos munícipes de forma segura, diversos acidentes com perfuro cortante já acometeram o corpo de enfermagem, os procedimentos de enfermagem ficam limitados pela precariedade do layout

Orientamos que estas medidas corretivas sejam realizadas o mais breve possível a partir do protocolo deste ofício, caso não ocorra o Sindicato tomara medidas cabíveis para proteção e bem estar do servidor municipal.

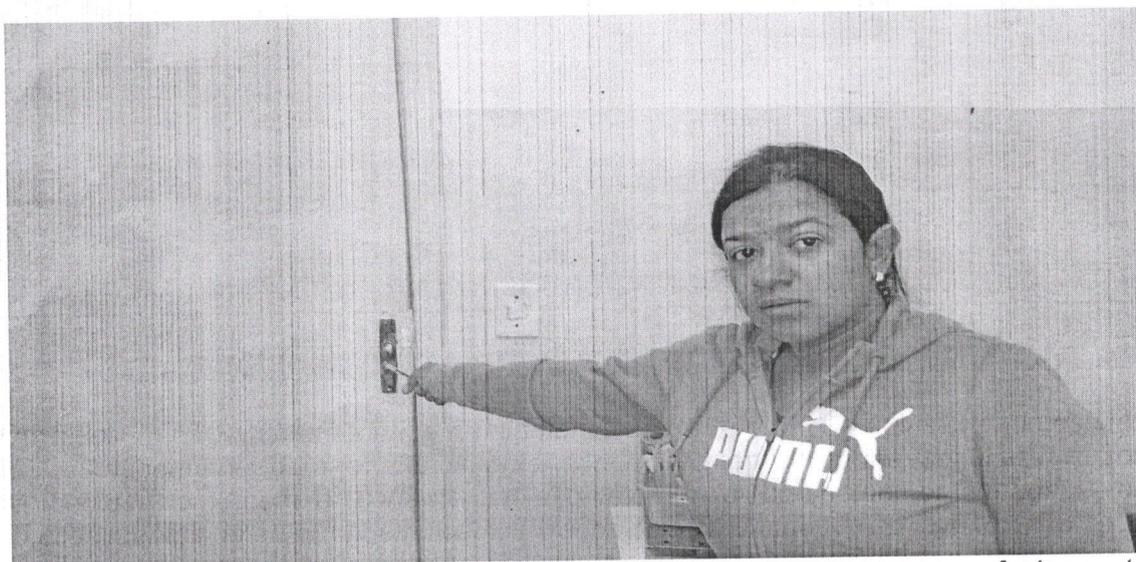
As portas das salas estão sem maçaneta, com vários improvisos para o fechamento correto, estão utilizando insumos (esparadrapo) para ter privacidade durante os procedimentos de enfermagem, sendo que este mecanismo potencializa a contaminação por infecção cruzada ao munícipes

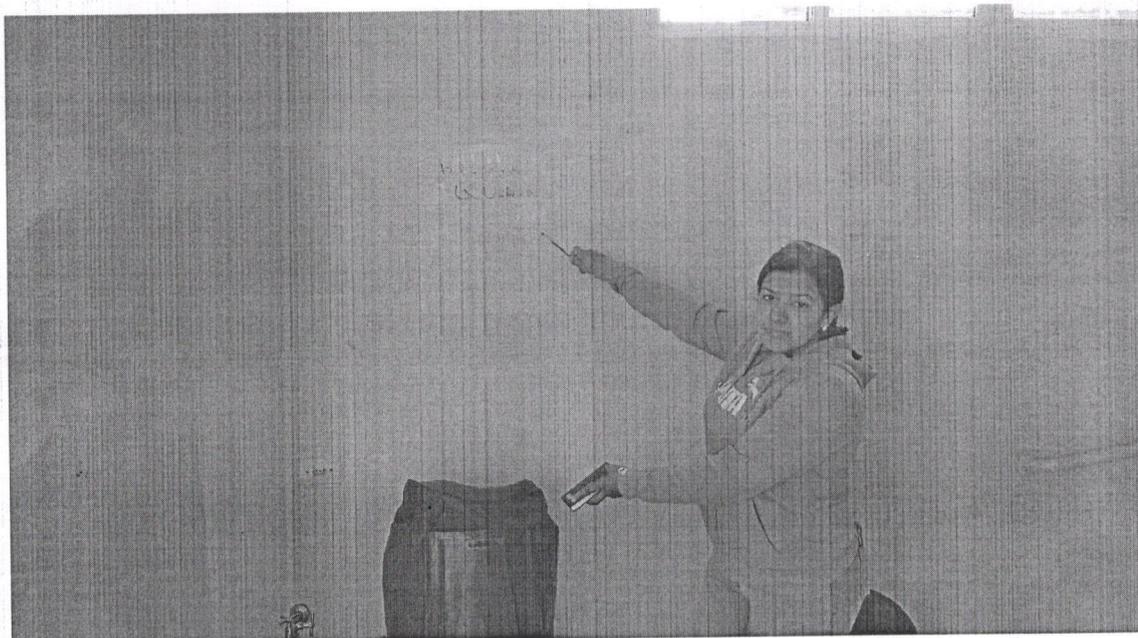
Não foi observado local para consumo de água potável e sanitário para eliminações fisiológicas dos servidores, conforme preconização da legislação vigente

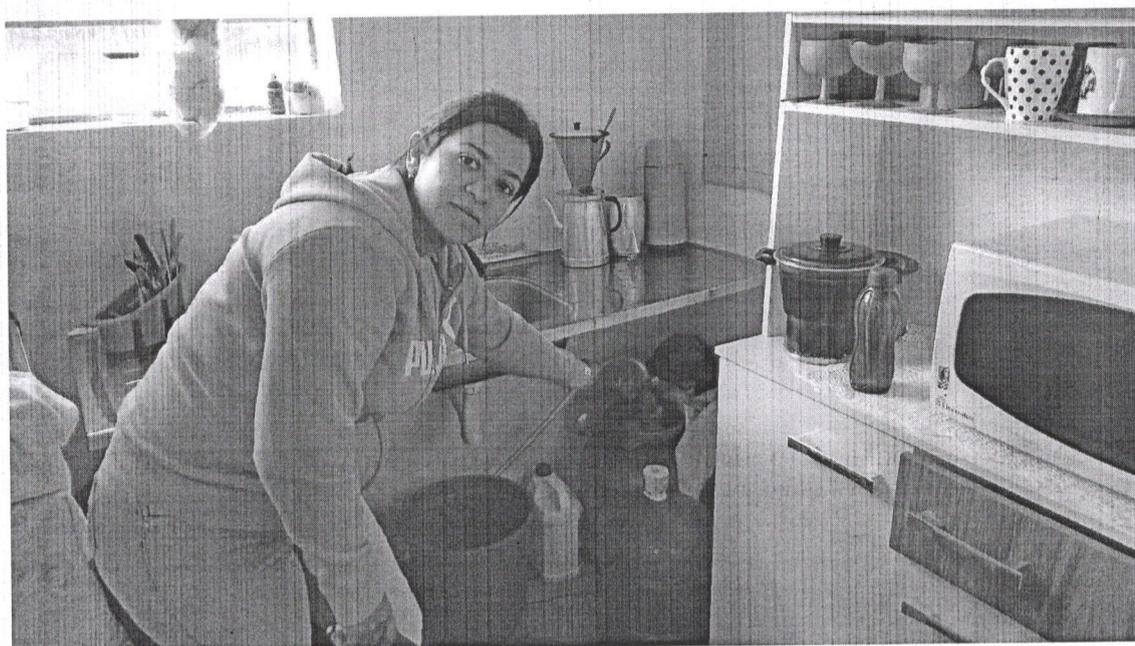
O Gás Liquefeito de petróleo esta em local confinado com probabilidade de explosão oriundo da falta de circulação de ar e concentração de gases inflamáveis

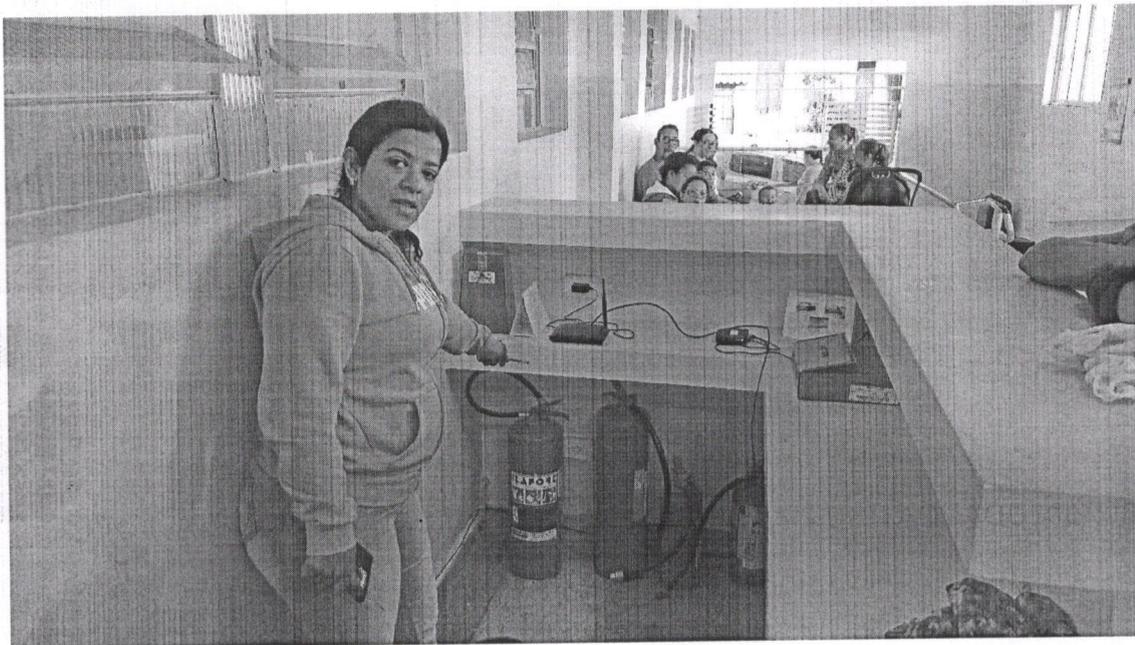
Os aparates de incêndio estão fora da validade e com varias avarias, sendo que o mesmos foram encontrados escondidos na recepção da unidade

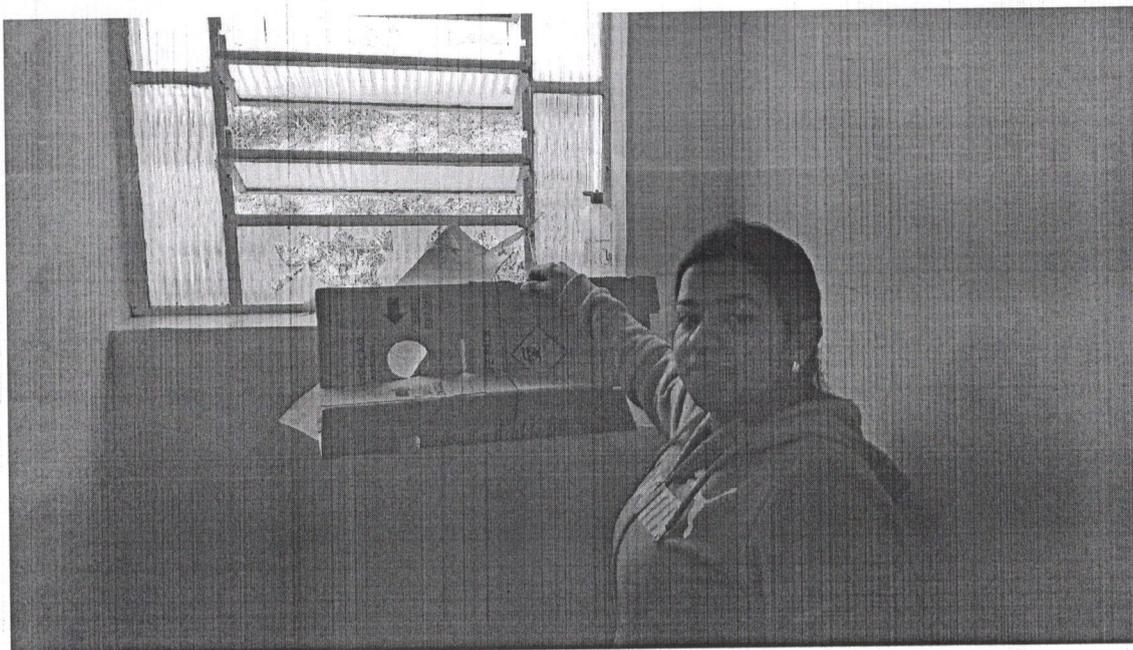
Por falta de vidros nas janelas estão utilizando caixa de perfuro cortante para tampar as mesmas contra entrada de moscas e animais peçonhentos no local de trabalho

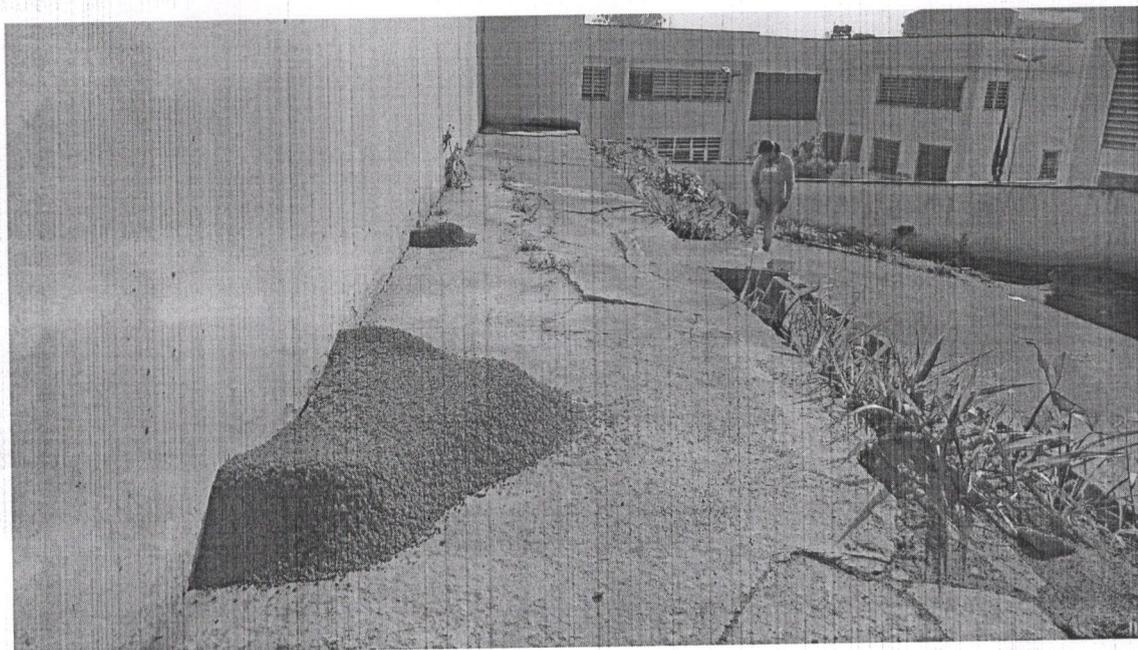
Foi constatado grande quantidade de mato em torno da UBS como também foi observado a proliferação de cupins, formigas e animais peçonhentos, colocando em perigo os servidores e munícipes
