Ofício n.139/SINSERI/2018

Assunto: Vistoria.

O Sindicato realizou visita IN LOCO na Central de Serviços Urbanos, a fim de levantar as condições de trabalho dos servidores municipais ali lotados, e com base nas informações colhidas e observadas para melhorar as condições de laboro destes no que mais se aproxima com a legislação vigente, vamos esmiuçar a baixo o que foi constatado e nossas solicitações:

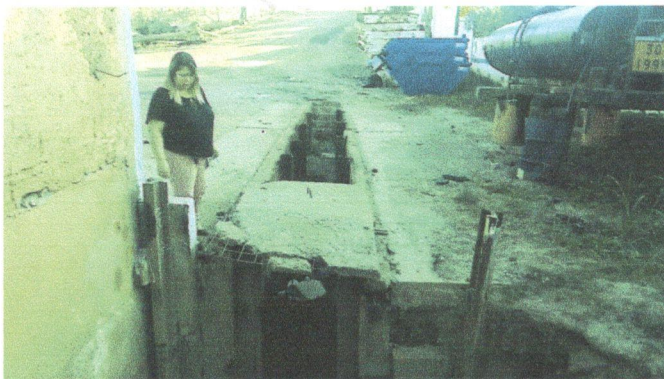
Foi observada a contaminação do solo em lençóis freáticos por óleo diesel, óleo de motor e piche, colocando em risco a fauna e flora do município.

Este tipo de agressão ao meio ambiente é crime ambiental.

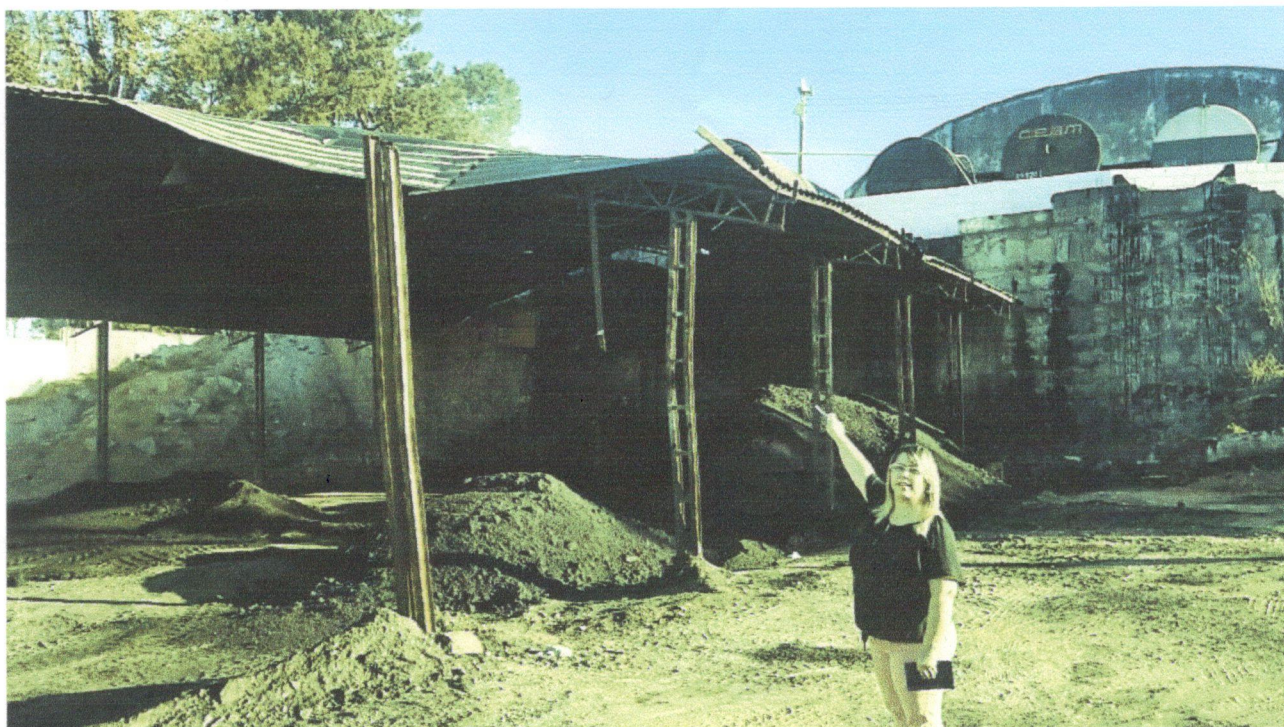
Servidores estão trabalhando sem os devidos EPIs, foi delatado que os mesmos são obrigados a comprar suas vestimentas e calçados de segurança.

3- Não está sendo fornecido EPIs de acordo com o risco da tunçao, colocando os mesmos em condições insalubres e sujeitos a desenvolver doenças ocupacionais.
